5.センタードライブ式蛇行調整要領

与サンエイ ミニ・コンベア取扱い説明書

(プレックス・エジェクトシリーズ)

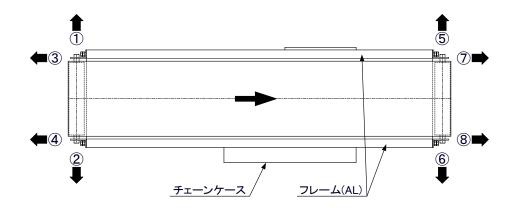
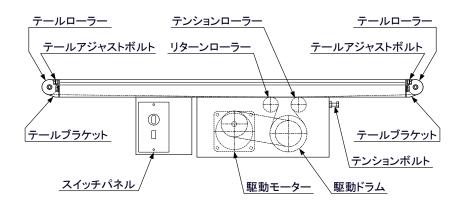
<コンベア各部分名称図>

<蛇行調整要領>

- ①にベルトが寄る。・・・アジャストボルト③を張るか、④を緩める。
- ②にベルトが寄る。・・・アジャストボルト④を張るか、③を緩める。
- ⑤にベルトが寄る。・・・アジャストボルト⑦を張るか、⑧を緩める。
- ⑥にベルトが寄る。・・・アジャストボルト®を張るか、⑦を緩める。
- ※蛇行調整の為アジャストボルトを回す場合には、角度として 30°~90°を月安としてください。

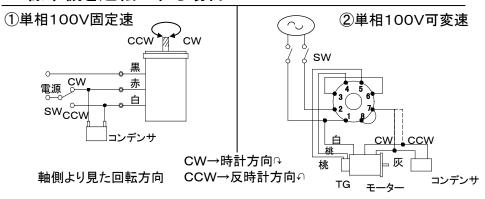
3.標準機を逆転にする場合

③Pシリーズ可変速 AC100V

(60W・90W) コントロールユニット裏面

端子CWをCCWに 差し替えて下さい。

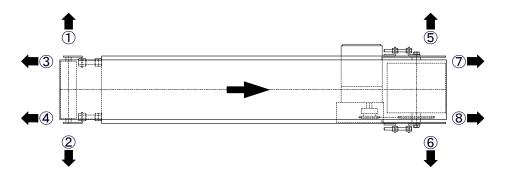
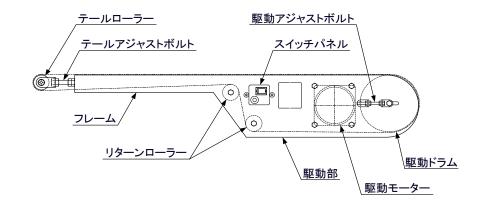
<コンベア各部分名称図>

4.ヘッドドライブ式蛇行調整要領

<蛇行調整要領>

- ①にベルトが寄る。・・・アジャストボルト③を張るか、④を緩める。
- ②にベルトが寄る。・・・アジャストボルト④を張るか、③を緩める。
- ⑤にベルトが寄る。・・・アジャストボルト⑦を張る。
- ⑥にベルトが寄る。・・・アジャストボルト⑦を緩める。
- ※アジャストボルト⑧側は駆動チェーンがのびた時のみ、張ってください。
- ※エジェクト・コンベアは種類によってテールアジャスト方法が異なりますが、 調整方法は同じです。
- ※ヘッドドライブ式の場合、⑧側での蛇行調整を絶対に行わないでください。 ③④⑦側のみで調整を行ってください。万一、⑧側で調整を行った場合、 チェーンの張り過ぎにより、モーターやギヤヘッドを破損する場合があります。

- ●カタログ類に記載されている仕様値を超えて使用しないでください。感電・けが・ 装置破損の原因になります。
- ●工場出荷時、運転調整を行っておりますが、運搬・納品・逆転に変更等の影響で生じるベルトの蛇行、及び使用中にベルトの伸びが発生した場合は別項の蛇行調整要領にて、様子を見ながら少しずつ調整してください。
- ●運転開始後、3ヶ月以内に各ボルト・ナットのゆるみチェック及び増締めをしてください。
- ●コンベア及び部品を廃棄する時は産業廃棄物として適法に処分してください。
